## Información de la Tarea 20382

Descripción  
**revisión patente RCHJ58 revisión  
corta corriente**

### Formulario: OT General 2.1

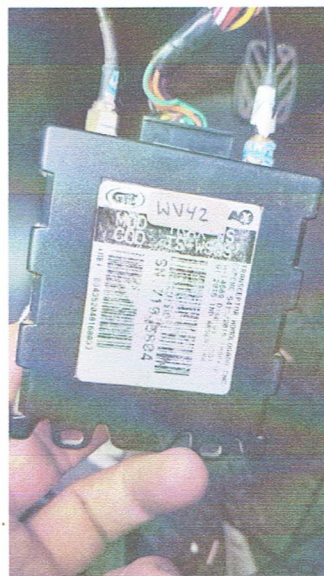
FOTOGRAFÍA DEL ID

WV42

cambio de GPS sale TV12 no logra mantener GSM, entra WV42, sim 4205730, se realiza cambio ubicación acc corta corriente desde chapa a alimentación bomba combustible.

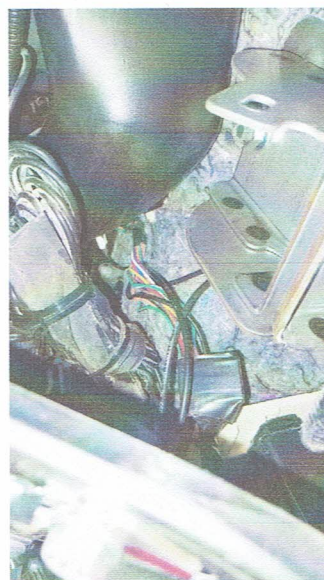
FOTOGRAFIA DE LA UBICACION DEL GPS

ZONA 1: CONDUCTOR

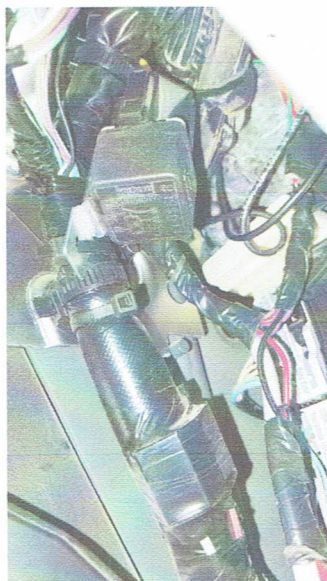
FOTOGRAFIA PERIFERICOS INSTALADOS

CORTA CORRIENTE
